12352 Sofia ja pohjan kunnostus

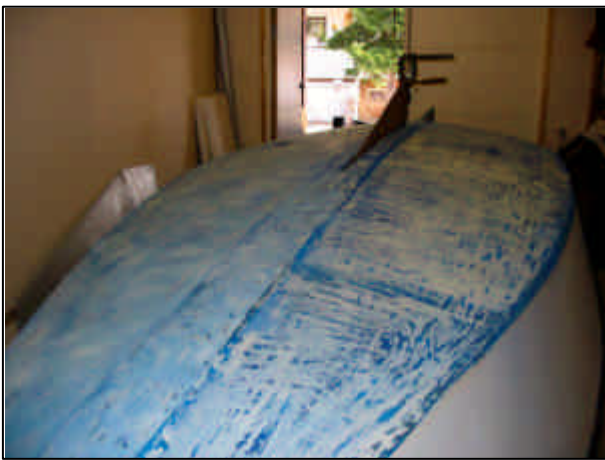
Tiesin, että veneellä on ajettu kisaa 80-luvulla ja että varustelu on melko hyvässä kunnossa. 90-luvulla veneen pohjaan oli levitetty kuitu ja päälle vedetty vielä myrkkymaali. ”Sininen ja valkoinen, ovat värit sen”, ja pohja muistutti kirjavuudessaan lähinnä maastoväriä.

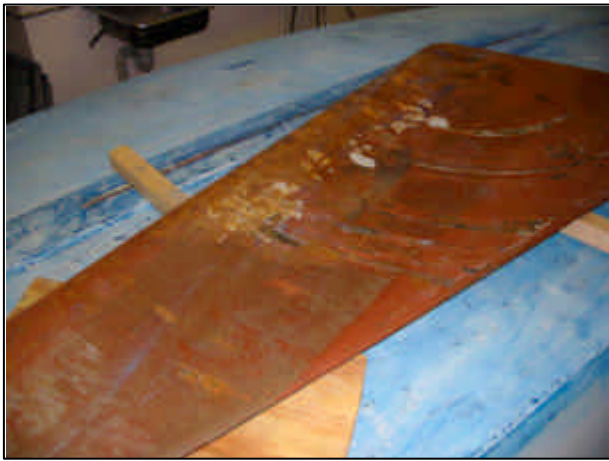
Kötilaatikon rako on melko ahdas, sillä kuitu on taitettu myös aukosta sisään. Samalla aukon epätasaisuudet ovat raadelleet kölin isoille naarmuille ja lapa oli kerännyt myös melkoisesti ruostetta pintaansa. Siis: kölipultti auki, lapanen irti ja maalattavaksi. Vesillelasku viivästyy tämän takia ehkä muutamalla tunnilla.

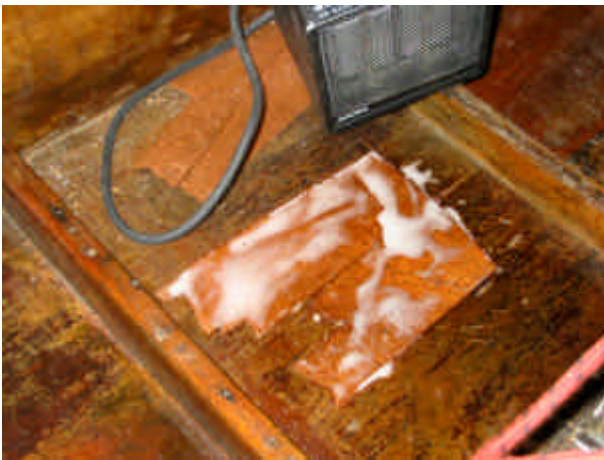
Sisäpohja kölilaatikon ympäriltä oli hieman kuluneen näköinen, vesi jää helposti seisomaan, jos sen annetaan jäädä. Bailerit sijaitsevat niin ylhäällä reunoilla, etteivät nekään auta veden poistamisessa. Lakka oli osin kulunut kokonaan pois ja yhdestä kohtaa löytyi kahden kämmenen kokoinen ”kupru”: ylimmäinen viilu on irronnut. Tämä kohta leikattiin mattoveitsellä pois, kuivatettiin lämmittimellä yön yli ja liimattiin epoksilla takaisin paikalleen. Ainakin tästä kohtaa pohja on vahvempi kuin aikaisemmin.

Irtonainen viilu leikattu irti ja epoksiliima levitetty

Sisäpohja ja kaaret lakattiin venelakalla pariin otteeseen, jotta seisova vesi olisi jatkossa helpompi kuivata pois.

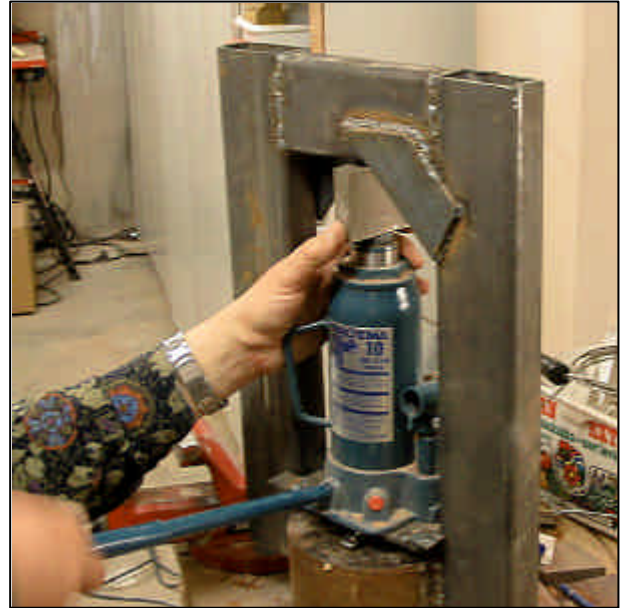
Maston tarkastuksessa huomasin, että vasemmasta ylävantista oli yksi säie poikki, aivan yläpäästä. Masto varmasti pysyy pystyssä lopuillakin säikeillä, mutta... onko riski uuden vantin arvoinen? Vanttikauppaan ei lopulta tullutkaan reissua, vaan asia ratkaistiin katkaisemalla vaijeri ja laittamalla uusi päätös tilalle; vanttiruuveissakin oli helposti säätövaraa neljän sentin lyhenemisen verran. Uuden päätöksen prässäämiseen käytettiin hydraulista 10tn tunkkia ja erikoisvalmisteista

kehikkoa, joka on suunniteltu varta vasten tätä tarkoitusta varten.
